HELIOS

Fissure sur cordon de soudure en eau

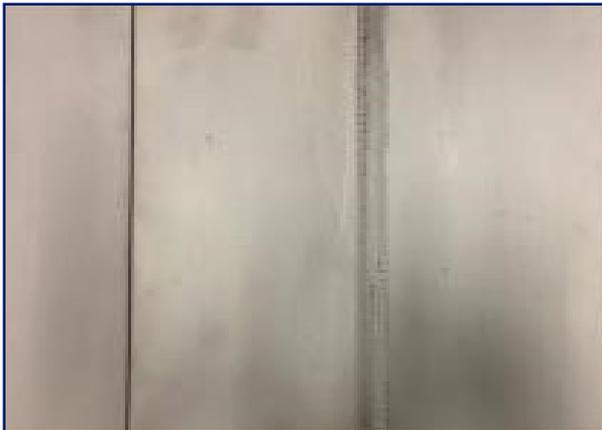
- Inspection sous eau
- Surface : INOX avec soudure
- Ra \approx 1,6 μ m

Image classique prise en eau

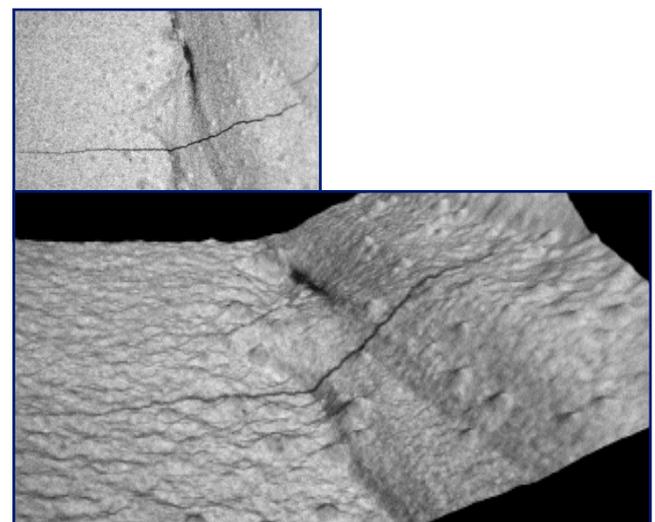
Le procédé HELIOS permet une meilleure détection des fissures grâce à la réflectance de la lumière

Coefficient a5

Vue en 3D avec superposition de a5
